Zeitschrift für nachhaltiges Bauen, Bauwerkserhaltung und Denkmalpflege

1|2|3|4 2016

# Schloss Cecilienhof – nachhaltige und denkmalgerechte Sanierung des hölzernen Dachtragsystems

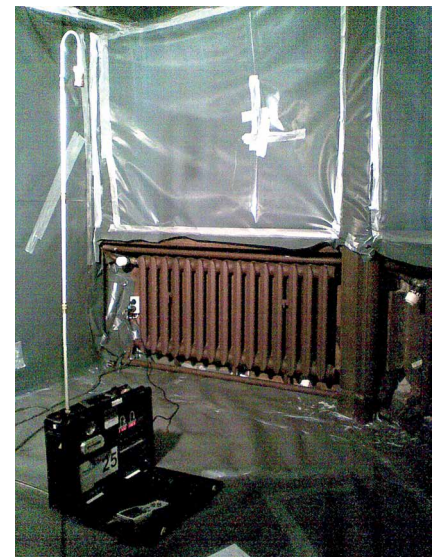
Durch lokale Sanierungs- und Organisationsmaßnahmen erfolgten seit 2009 Sofortarbeiten zur Abwehr von Gesundheitsgefahren (Abb. 4). Parallel begann die systematische Fachplanung zur Schadstoffbeseitigung.

Abb. 4: Asbestsanierung im sowjetischen Arbeitszimmer

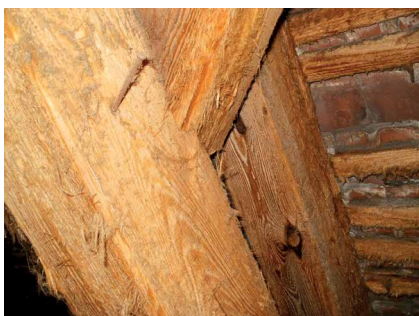
Das Erscheinungsbild des Schlosses wird in besonderem Maß von dem 6500 m<sup>2</sup> großen Dach geprägt. Das Dachtragwerk aus Nadelholz ist in erheblichem, optisch erschreckenden Umfang durch Mazeration geschädigt (Abb. 5).

Abb. 5: Mazeration am Dachtragwerk

Unter Mazeration versteht man die Auflösung des festen Zellgefüges des Holzes, wobei es bei starker Schädigung zum Ablösen ganzer Faserbüschel kommt. [2] Besonders betroffen sind dabei Dachlatten aufgrund des geringen Verhältnisses von Ober- zu Querschnittsfläche.

Alle Konstruktionshölzer des Objektes wurden seit den 1960er-Jahren wiederholt und regelmäßig mit organochlorhaltigen Holzschutzmitteln und silikatisierenden Flammenschutzmitteln behandelt. Der erste schriftliche Hinweis auf eine Belastung mit PCP (Pentachlorphenol), vermutlich durch Hylotox IP, datiert aus dem Jahre 1965. 1965 und 1967 wurde das Hydrogenfluorid-haltige Flammenschutzmittel Kulbasal 55 PF aufgetragen. Dachkarten weisen darüber hinaus auf eine Behandlung mit Ammoniumfluorid- und Ammoniumsulfat-haltigem Dohnalit Pyro I bzw. Dohnalit FPI Flammenschutzmittel in den Jahren 1967 und 1972 hin. [3]

Das Schloss liegt im Potsdamer Stadtgebiet, am nördlichen Rand des zweiseitig von Seen umgebenen Neuen Gartens. Diese reizvolle Lage führt bauphysikalisch zu stark schwankenden Luftfeuchtigkeiten, die den Feuchte- und Salztransport innerhalb der Holzquerschnitte negativ beeinflusst und die Schadensprogression verstärkt haben. [2]

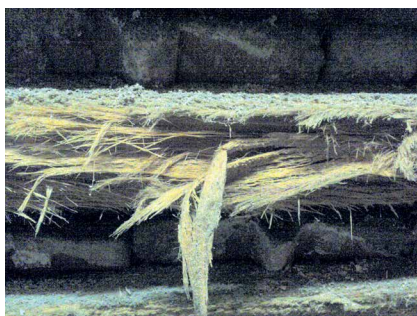
Abb. 6: Mazeration an Dachlatten

Die Trag- und Haltefähigkeit der Dachlattung ist so weit zerstört, dass bereits Ziegelreihen verrutscht oder abgängig sind (Abb. 6). Fehlender Verstrichmörtel und Verwerfungen in der Dachdeckung führten zu Undichtigkeiten der Dachhaut (Abb. 7).

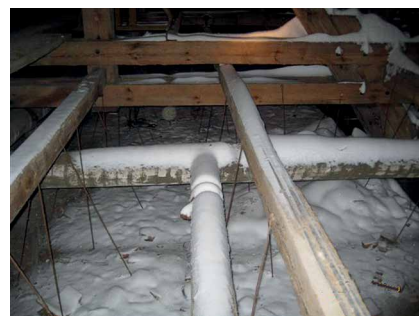
Abb. 7: Schneefugeintrag über der Konferenzhalle 2010

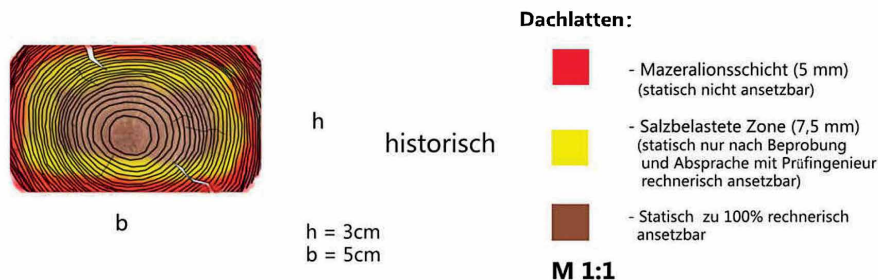
Eine Untersuchung der Festigkeiten des verbauten Bauholzes ergab, dass die Belastung mit Holzschutzmitteln die Materialfestigkeit und -steifigkeit in den behandelten, äußeren Querschnittsbereichen entsprechend der Eindringtiefe herabsetzt.

Die Tragfähigkeit der Holzquerschnitte konnte bewertet werden, indem diese in drei unterschiedlich tragfähige Zonen unterteilt wurden (Abb. 8). Aus diesen Festigkeitszonen wurde ein homogener Ersatzquerschnitt errechnet, für den die Nachweise nach den aktuellen Eurocode-Normen geführt werden konnten. [4]

Abb. 8: Tragzonen von Dachlatten

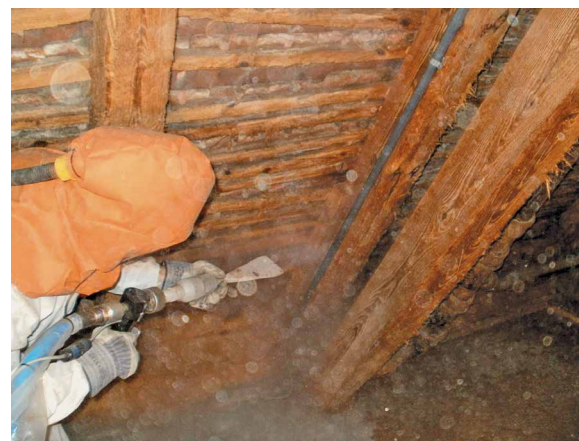
Abb. 9: Trockeneisstrahlen in der Musterachse

Es wurden Strahlverfahren mit Trockeneis ( $\text{CO}_2$ -Pellets) und Granulatstrahlverfahren ausprobiert (Abb. 9). Nach dem Strahlen erfolgte die Begutachtung der Holzoberflächen im Hinblick auf Oberflächenstruktur und Schadstoffgehalt (Abb. 10). Die gestrahlten Oberflächen wurden mit verschiedenen Farbsystemen beschichtet, z.B. Alkydharzen oder Acrylharzen, bzw. unbeschichtet belassen (Abb. 11).

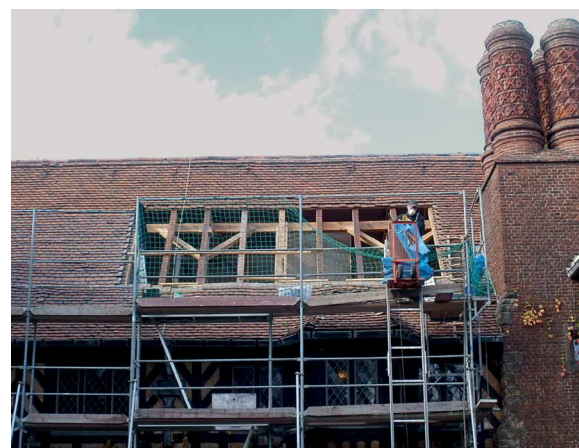
Abb. 10: Dachdeckung der Musterachse

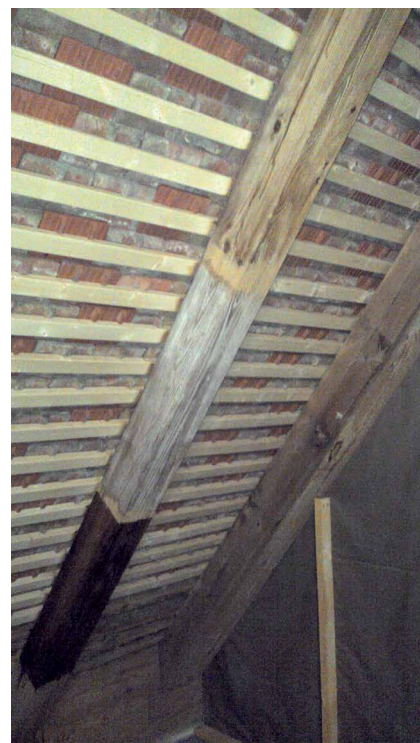
Abb. 11: Probebeschichtungen in der Musterachse

Interessante Feststellungen waren, dass gestrahlte, nicht beschichtete Holzoberflächen innerhalb von wenigen Wochen erneute Mazerationserscheinungen zeigten und dass die Konzentration der Holzschutzmittel in den Holzoberflächen durch den Materialabtrag nur unwesentlich verringert wurde.

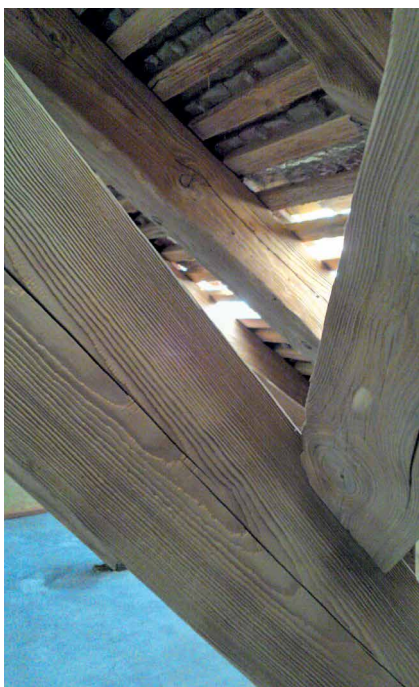
Abb. 12: Gestrahltes und gereinigtes Dachtragwerk

Bei geschlossener Dachhaut erfolgt nun das Strahlen der Konstruktionshölzer an den Innenflächen und Seiten (Abb. 12). Dabei wird mittels Raumluftfilteranlage (RFA) eine Querströmung erzeugt und Staub sofort abgereichert.

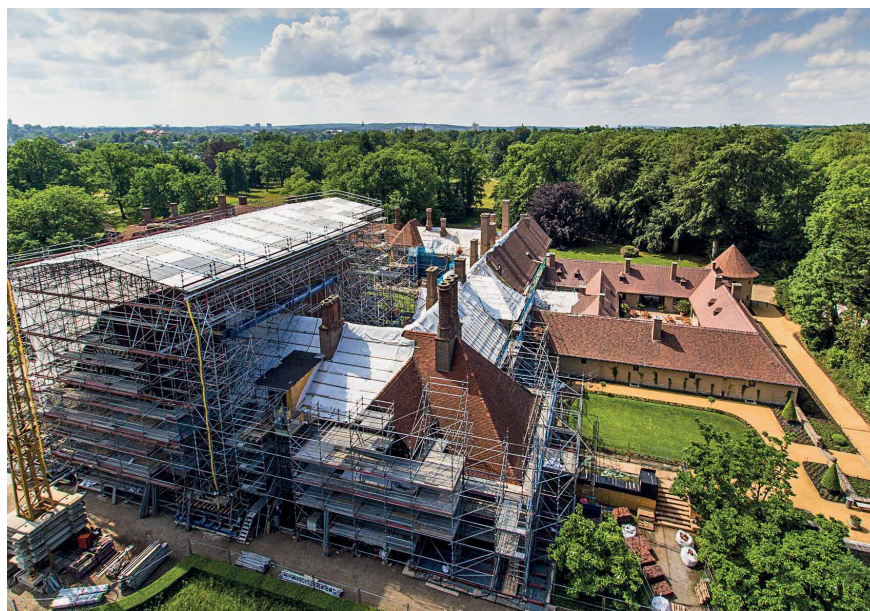
Abb. 14: Wetterschutzdach über der Konferenzhalle

Über 360000 Dachziegel werden aufgenommen, mittels H-Sauger abgesaugt und differenziert zwischen wiederverwendbaren Ziegeln und Bruch (Abb. 13). Die mazerierten Dachlatten werden entfernt, zerkleinert und geschlossen entsorgt. Der Wetterschutz erfolgt mit Abdeckplanen. Im laufenden Bauabschnitt 3 wurde über der historisch besonders bedeutenden Konferenzhalle ein Wetterschutzdach installiert (Abb. 14).

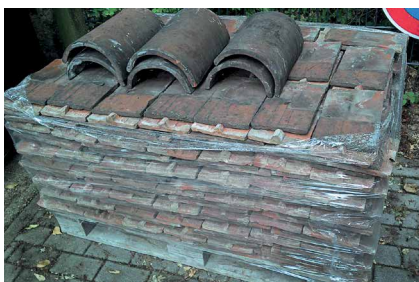
Abb. 13: Gereinigte und zwischengelagerte Dachziegel

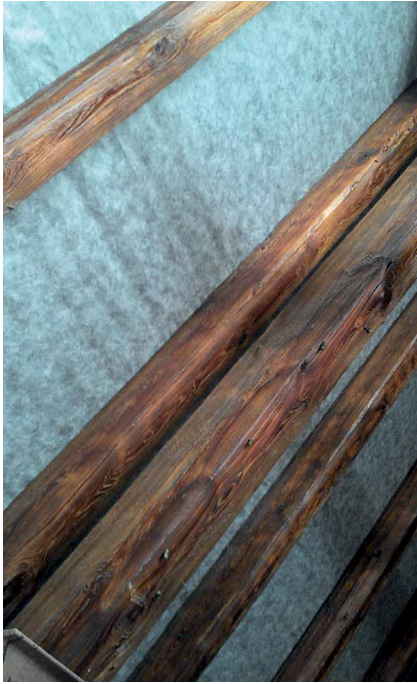
Abb. 15: Zweifach beschichtetes Dachtragwerk

Nach Entfernung der Ziegel und Dachlatten erfolgt das Strahlen und Beschichten der Sparrenoberseiten und eine erneute Grobreinigung. Die neuen gehobelten Dachlatten mit stärkerem Querschnitt von 6 x 4 cm werden auf einer Unterspannbahn angebracht und mit einer optisch ansprechenden und mit dem Brandenburgischen Landesdenkmalamt abgestimmten Ziegeleindeckung aus ca. 70 % Alt- und 30 % Neuziegeln in historischer Deckungsart mit Längs-

und Querschlag gedeckt (Abb. 15 und 16). Abschließend erfolgt eine erneute Feinreinigung aller Oberflächen des Dachgeschosses.

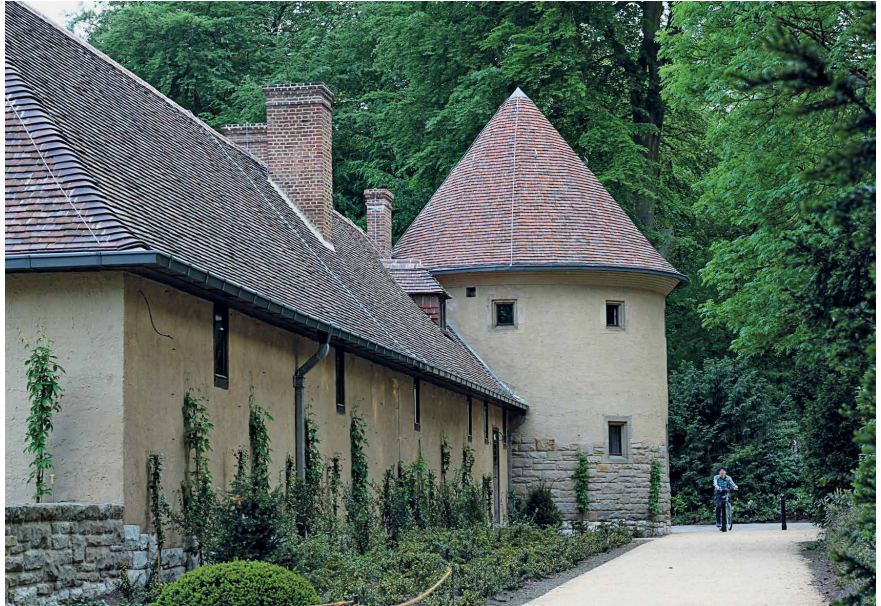
Abb. 16: Gemischte Eindeckung aus 70 % Alt- und 30 % Neuziegeln
