# Schwammbekämpfung versus Denkmalschutz?

## Sanierung im Gutshaus Staffelde

**D**as historische Trabergestüt Gut Staffelde war in einem stark vernachlässigten Zustand. Die neue Besitzerin saniert und restauriert das Objekt seit 2013 mit großem Aufwand. Dabei war es eine wesentliche Herausforderung, die Bekämpfung des Echten Hausschwamms mit den Ansprüchen des Denkmalschutzes zu verknüpfen. Die Lösungsansätze und Maßnahmen werden nachfolgend beschrieben.

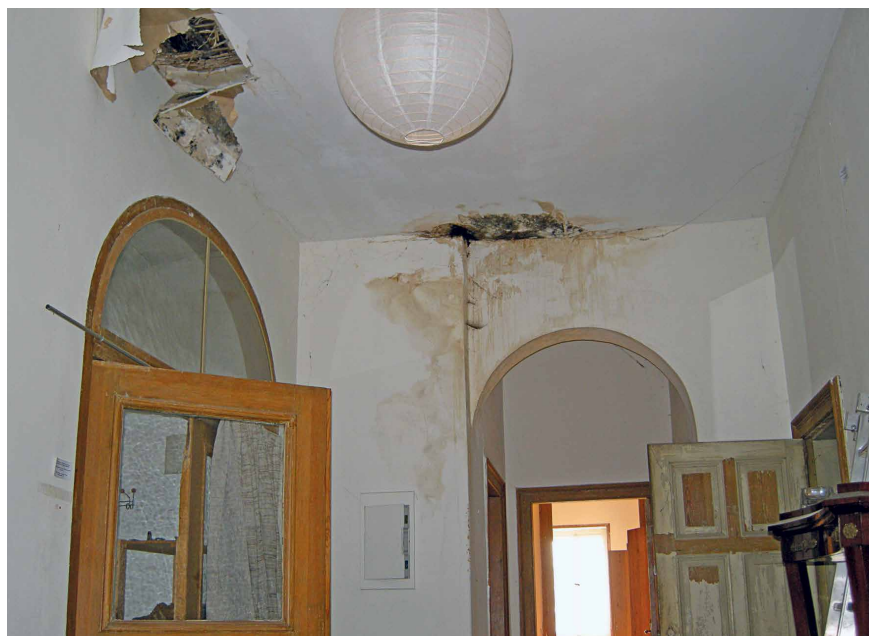
Abb. 3: Wasserschäden

Die nach dem erneuten Besitzerwechsel Anfang 2013 vorgefundene Situation war ein in der Instandhaltung stark vernachlässigtes Gebäude, insbesondere hinsichtlich der Dichtigkeit der Dachflächen. Dadurch war es in mehreren Bereichen und über alle Etagen hinweg zu einem langanhaltenden und substanzschädigenden Wassereintritt gekommen (Abb. 3). Notsicherungsmaßnahmen zur Regenwasserableitung wurden umgehend vorge-

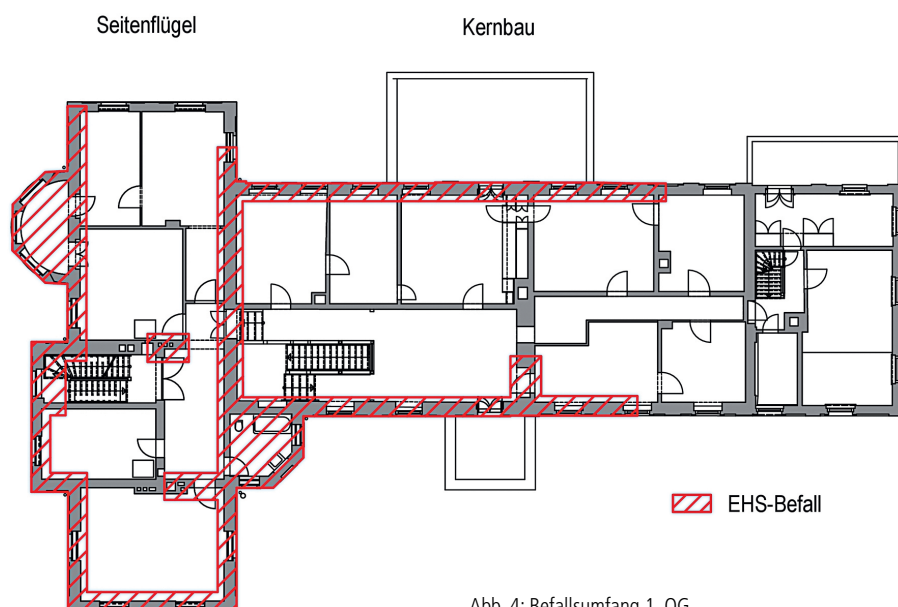
Abb. 4: Befallsumfang 1. OG

Das gesamte Ausmaß wurde im Verlauf der Sanierung erst sukzessive erkennbar: Der Schwammpilz hatte nahezu umlaufend im Seitenflügel und in weiten Teilen des Kernbaus das Mauerwerk fast aller Außenwände und mehrerer Innenwände vom Dachgeschoss bis zum Kellergeschoss befallen, besonders ausgeprägt auf Höhe der Geschossdecke zwischen dem 1. und 2. Obergeschoss (Abb. 4). Er ging wahrscheinlich von den bei-

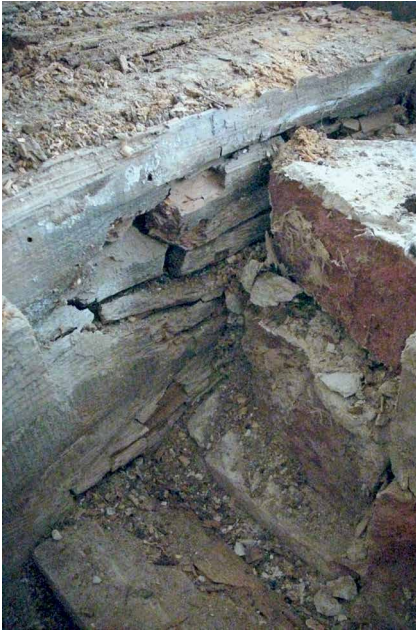
Abb. 5: Braunfäule an Deckenbalken

den Kehlbereichen am Anschluss des Kernbaus zum Seitenflügel aus. Es lagen massive Schäden in den Traufbereichen vor. Von hier verlief der Befall in vertikaler Richtung bis ins Erd- bzw. Kellergeschoss. Auch im Innenbereich waren Wände, die teils verstecktes Fachwerk aufwiesen, massiv befallen. Zudem waren in größerem Umfang diverse Deckenbalken (Abb. 5), Türfutter (Abb. 6), Fensterrahmen und andere Holzbauteile durch den Pilz angegriffen.

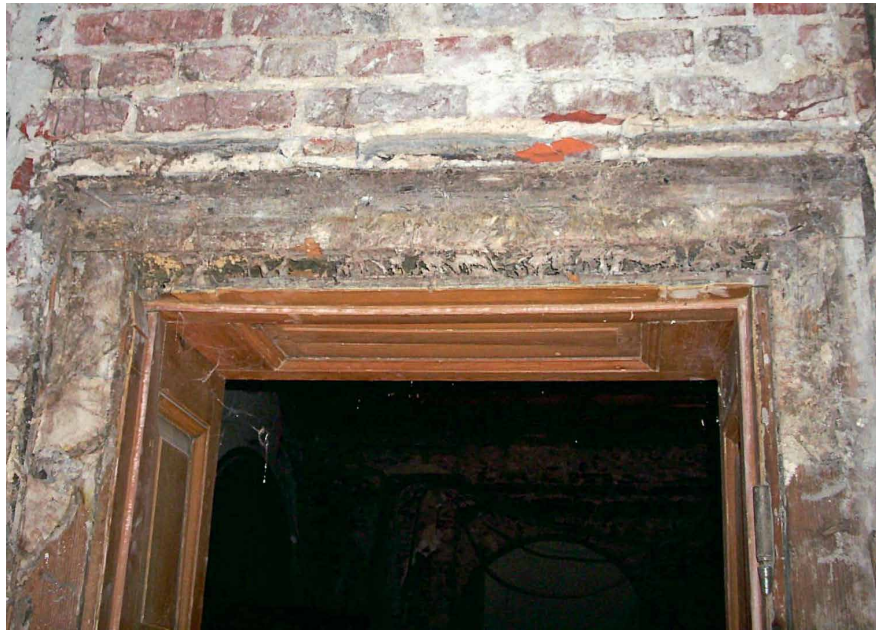
Abb. 6: Schwammbefall am Türsturz

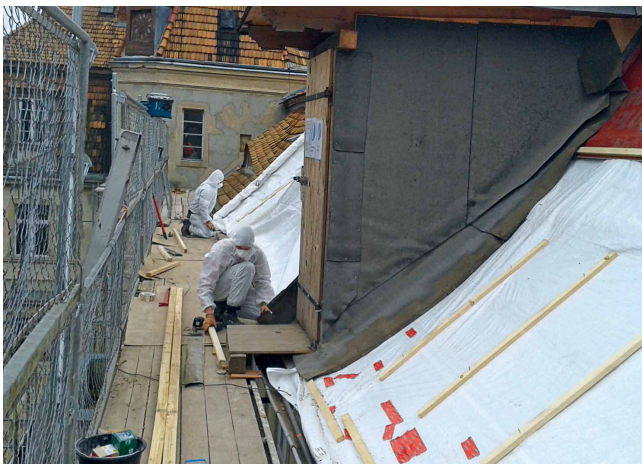
Abb. 7: Schutzmaßnahmen

Begleitung der Schwammsanierung ein Arbeits- und Sicherheitsplan erstellt und die Sicherheits- und Gesundheitskoordination (SiGeKo) auf der Baustelle übernommen. Entsprechende Schutzmaßnahmen wurden festgelegt und deren Einhaltung regelmäßig überwacht (Abb. 7).

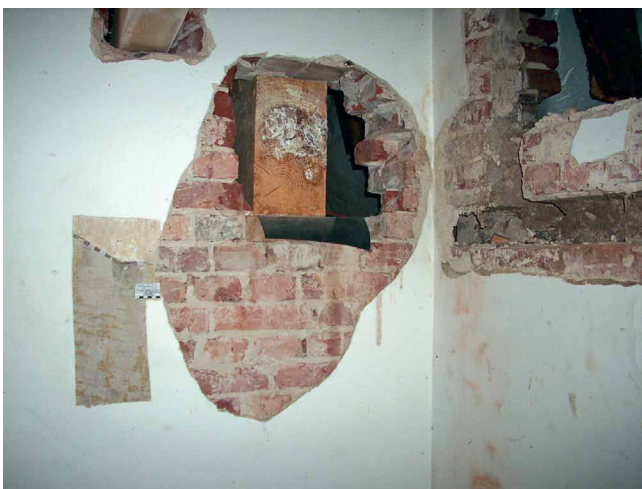
Abb. 8: Putz kartieren versus abschlagen

gen und Öffnen des Mauerwerks zu Kontrolluntersuchungen auf Schwammbewuchs entgegen den Anforderungen nach DIN in möglichst geringem Umfang ausgeführt werden (Abb. 8). Zudem sollten die eingebauten Konstruktionshölzer, z.B. in den Holzbalken-Geschossdecken, auch bei Schwammschäden erhalten werden. Statische Ertüchtigungen sollten vorzugsweise durch nebengelagerte neue Konstruktionen vorgenommen werden.

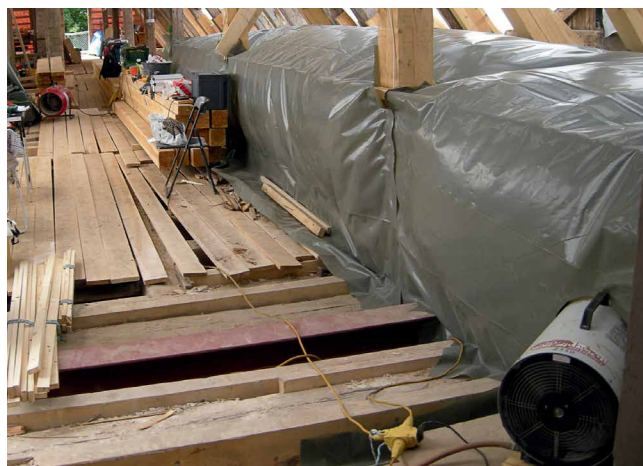
Abb. 9: Thermische Bekämpfung

Das sah im Einzelnen so aus, dass insbesondere für schützenswerte Holzeinbauten wie Fenster, Türen und Paneele, aber auch baulich aufwendige Holzkonstruktionen im Dachstuhl das thermische dem konventionellen Verfahren vorgezogen wurde, um die Bekämpfung weitgehend zerstörungsarm durchzuführen (Abb. 9). Dabei ist nach einer Einhausung des Sanierungsabschnittes an den ungünstigsten Stellen der Bauteile eine letale Wärmedosis zu gewährleisten, deren Einhaltung messtechnisch erfasst und dokumentiert wird.

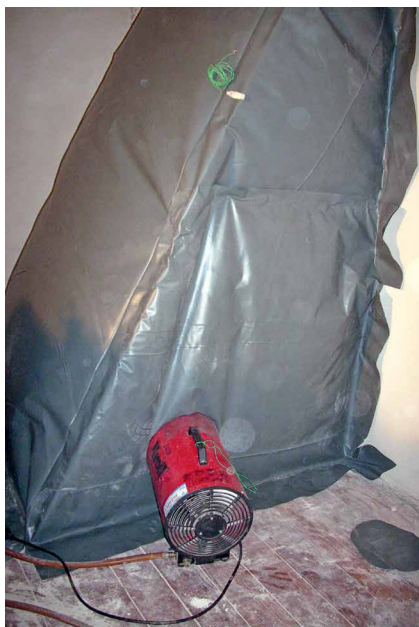
Abb. 10: Lokale thermische Bekämpfung (Fenster)

Dachflächen und -terrassen – wurden die historischen Kreuzstockfenster so aufgearbeitet, dass sie möglichst wieder dicht schließen. Ein Ausbau der Fensterrahmen wäre ohne Zerstörung des filigran gemauerten Anschlags in der Gebäudefassade nicht möglich, da der Einbau durch die Art der seitlichen Verankerungen zur Bauzeit in einem Verbund mit der Herstellung des Anschlags erfolgt sein muss. Einige Fenster waren durch den EHS befallen. Diese Fenster wurden im eingebauten Zustand einzeln thermisch behandelt (Abb. 10). Um den Anforderungen der Denkmalpflege gerecht zu werden, wurden die historischen Putze nur so weit abgenommen, wie nach

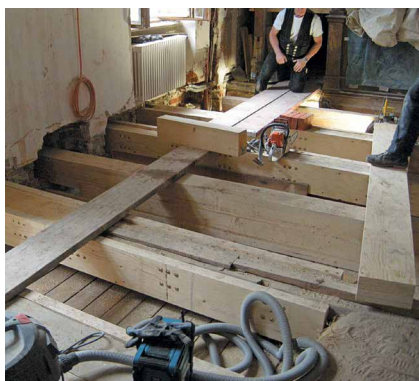
Abb. 12: Sanierung Geschossdecke

der örtlich individuellen Einschätzung vertretbar war, und später durch einen mehrlagigen neuen Kalkputz ersetzt. Die daran angrenzenden Mauerwerksflächen wurden chemisch mit Schwammsperrmittel behandelt und Wuchsbarrieren in Bohrlochketten injiziert. Aus Sicherheitsgründen, weil ein weiterer Feuchtigkeitseintritt über das dünnlagige Mauerwerk am Fensteranschlag und über die nicht absolut dichten Fensterflügel auch künftig nicht zu vermeiden sein wird, wurden hier sowohl thermische als auch chemische Sanierungsmaßnahmen (in dieser Reihenfolge) ausgeführt. Der Fassadenputz im Bereich der mit EHS kontaminierten Bereiche konnte bei den chemischen Sanierungsmaßnahmen nahezu unbeschädigt erhalten werden.

Im Weiteren wurden die Holzbalken der Geschossdecke freigelegt, um Verstärkungen nach statischer Bemessung durch Tragwerksplaner einzubauen. Dafür wurde Furnierschichtholz gewählt, um mit möglichst schlanken Abmessungen der Verstärkungen bei Holz als Baustoff zu bleiben. Die Verstärkungen wurden am Balkenkopf auf einer Länge von 2,5 bis 3,0 m eingebaut (Abb. 11). Zu stark durch Pilzbefall zersetztes Holz der historischen Deckenbalken wurde dabei herausgeschnitten, ohne dabei am DIN-gemäßen Gesundschnitt von zusätzlich 1 m festzuhalten, und durch Füllholz aus märkischer Kiefer gleicher Dimension ersetzt (Abb. 12). Die Fuge zwischen Mauerwerk und Holzelementen erhielt eine Füllung mit feinkörnigem Lehm. Die historischen Strohlehm-Packungen der Balkenzwischenräume mit Stakung wurden entsprechend der

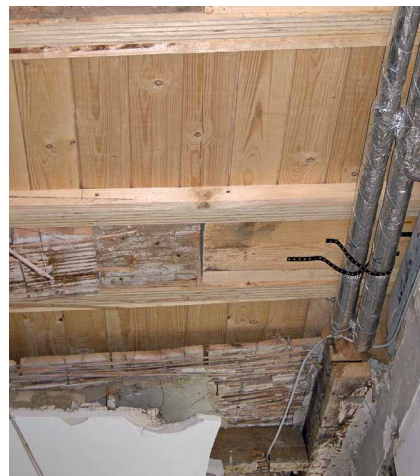
Abb. 13: Neue Deckenunterseite

Durchbiegung der Holzbalken ausgleichenden Holzunterkonstruktion mit einer Sparschalung ergänzt, auf der ein Schilfrohr-Putzträger befestigt wurde (Abb. 13). Die Deckenfläche wurde mit Kalkputz mehrlagig zum verbliebenen Deckenputz ergänzt. Die verwendeten Kalkputze wurden in Abstimmung mit den Denkmalpflegern und dem Restaurator nach eingehender Erörterung mit den Fachberatern des Herstellers und auf Grundlage der Analyse der Bausubstanz ausgewählt.
