Gefahrstoffe Reinhaltung der Luft

Erste umfangreiche Auswertung von Kontrollmessungen nach VDI 3492 bei Arbeiten geringer Exposition zur Fußbodensanierung in Berlin

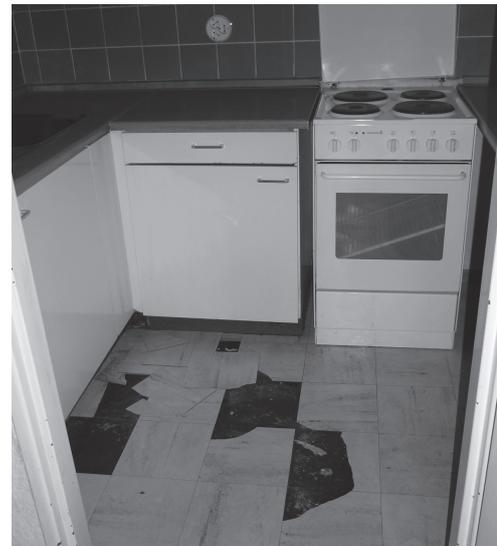
Bild 1. Zustand der asbesthaltigen Flex-Platten vor der Sanierung.

diese Bodenbeläge heute teilweise Fehlstellen und Beschädigungen (Bild 1) auf, die eine Sanierung als angeraten erscheinen lassen. Diese asbesthaltigen Boden- und Wandbeläge sowie deren asbesthaltige Kleber sollen nun im Zuge von Instandhaltungs- und Sanierungsprogrammen der Wohnungsbaugesellschaften sukzessive vollständig entfernt werden, wodurch es seit 2012 zu einem starken Anstieg entsprechender Sanierungsmaßnahmen kommt. Durch eine Änderung der Gefahrstoffverordnung (GefStoffV) und eine angepasste Sichtweise des Landesamts für Arbeitsschutz, Gesundheitsschutz und technische Sicherheit Berlin (LAGetSi) ist seit 2013 ein geändertes Vorgehen bei der Sanierung von Flex-Platten einzuhalten. Während zuvor die asbesthaltigen Kleber der Flex-Platten nach Entfernung der Platten versiegelt wurden, müssen seitdem die

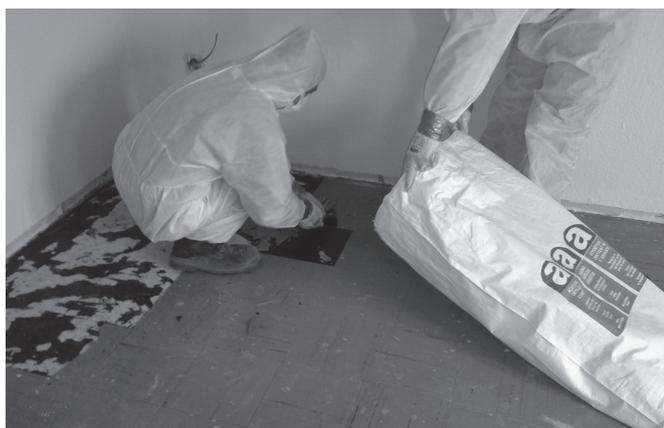
Bild 2. Zerstörungsarmes Entfernen der Flex-Platten aus der Kleberschicht.

Die Entfernung der Flex-Platten und des darunter befindlichen asbesthaltigen Klebers erfolgte analog zu den vom Institut für Arbeitsschutz der Deutschen Gesetzlichen Unfallversicherung (IFA) veröffentlichten emissionsarmen Arbeitsverfahren, z. B. BT 11, BT 17, BT 33, d. h. zerstörungsarmes Entfernen der Flex-Platten aus der Kleberschicht (Bild 2), Verpacken der Flex-Platten und anschließendes Fräsen des asbesthaltigen Klebers mittels unterdrucküberwachter Bodenfräse mit Direktabsaugung (Bild 5) sowie mit Handfräse für die Randbereiche (Bild 4). Die anfallenden Abfälle wurden dabei in reißfeste Gewebesäcke verpackt, gekennzeichnet, nach Abschluss der Demontearbeiten im Zuge der Feinreinigung aller Oberflächen ebenfalls abgesaugt, feucht gewischt und im Arbeitsbereich mit freigemessen. Nach Rückbau der Schutzmaßnahmen erfolgte der Transport zu den zur Abholung bereitgestellten Deckelcontainern, separiert nach den Abfallarten „Flex-Platten“ (ASN: 17 06 05*) und „Fräsgut“ (ASN: 17 06 01*).

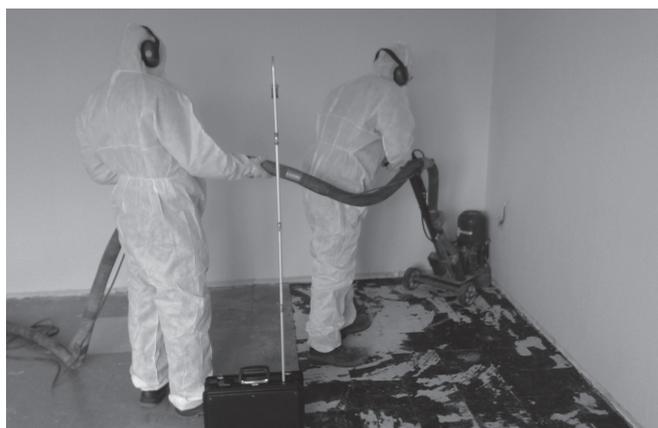
Bild 3. Arbeitsbegleitende Messungen mittels Luftprobenahmegerät vom Typ APC PNA 384 im Sanierungsbereich während des Fräsvorgangs.

ten, die optische Abnahme nach Abschluss aller Arbeiten (Demontage; sortenreine Trennung, Verpackung und Kennzeichnung der Abfälle; Reinigung sämtlicher Oberflächen, Verpackungen und Geräte) sowie stichprobenartige Asbestfaserkonzentrationsmessungen während der Arbeiten nach DGUV-Information 213-546 (bisher BGI 505-46) [3] (Arbeitsplatzmessung) und Freigabemessungen nach der Richtlinie VDI 3492 vor Aufhebung der Schutzmaßnahmen. Da bei den Arbeitsplatzmessungen eine Faserkonzentration während der Arbeiten von < 10 000 F/m³ Raumluft und bei den Messungen vor Aufhebung der Schutzmaßnahmen der Grenzwert von < 500 F/m³ Raumluft eingehalten wurde, erkannte die Arbeitsschutzbehörde/Gewerbeaufsicht das Arbeitsverfahren für die jeweiligen Bauvorhaben als emissionsarme Verfahren unter der Voraussetzung an, dass weiterhin lediglich stichprobenartige Freigabemessungen vor Aufhebung der Schutzmaßnahmen nach Abschluss der Arbeiten durchgeführt werden.

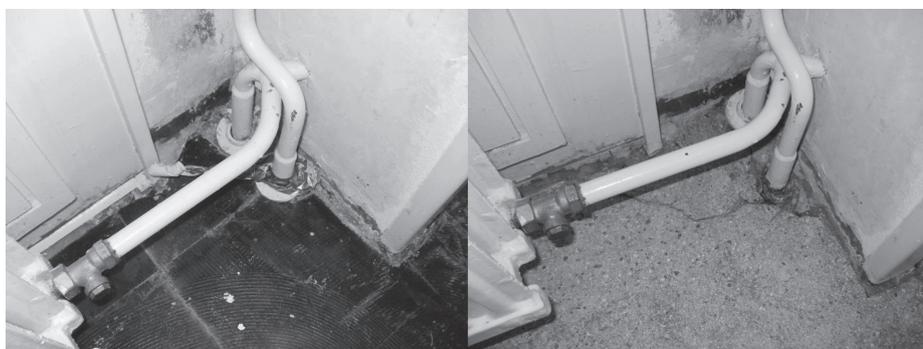
Bild 4. Vorher-Nachher-Vergleich eines sanierten Randbereichs.

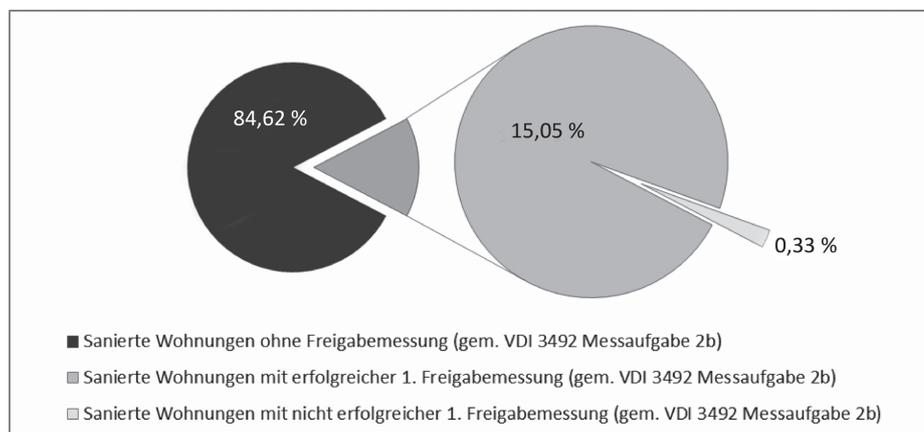
Bild 5. Grafische Darstellung der Messergebnisse.

In den geprüften Wohnungen wurden insgesamt 520 Messungen vorgenommen, wobei 509 Messungen erfolgreich und elf Messungen nicht erfolgreich waren (Tabelle,

Bild 5). Nicht erfolgreich bedeutet in diesem Fall, dass die Filter mit anorganischen Partikeln wie Gips, Eisen oder Magnesium überbelegt und somit nicht normkonform auswertbar waren. In diesen Fällen musste der Sanierungsbereich nachgereinigt und erneut gemessen werden. Eine Überschreitung des zulässigen Asbestfaser-Grenzwertes zur Freigabe des Sanierungsbereiches von 500 F/m³ Raumluft wurde hingegen bei keiner der Messungen verzeichnet.
