Zeitschrift für nachhaltiges Bauen, Bauwerkserhaltung und Denkmalpflege

1|2|3|4 2016

# Schloss Cecilienhof – nachhaltige und denkmalgerechte Sanierung des hölzernen Dachtragsystems

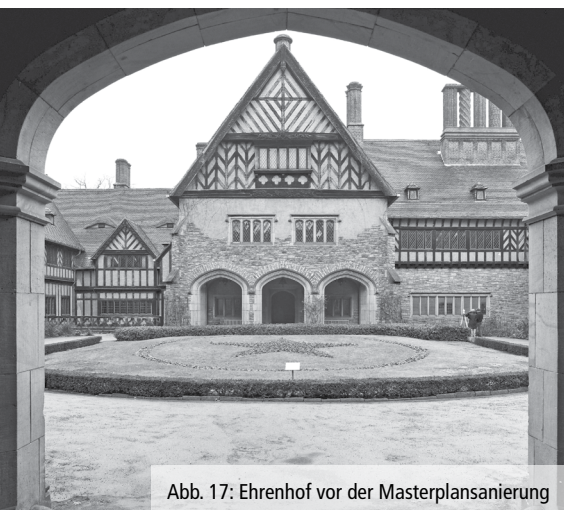
- ▀ nahezu vollständiger Erhalt des historischen Erscheinungsbildes und der Gebäudesubstanz (Abb. 17),
- ▀ Reduktion der finanziellen Aufwendungen für den Bauunterhalt wie Dachreparaturen,
- ▀ Verbesserungen der Verkehrssicherheit und des vorbeugenden baulichen Brandschutzes.

Abb. 17: Ehrenhof vor der Masterplansanierung
