# Schwammbekämpfung versus Denkmalschutz?

## Sanierung im Gutshaus Staffelde

**D**as historische Trabergestüt Gut Staffelde war in einem stark vernachlässigten Zustand. Die neue Besitzerin saniert und restauriert das Objekt seit 2013 mit großem Aufwand. Dabei war es eine wesentliche Herausforderung, die Bekämpfung des Echten Hausschwamms mit den Ansprüchen des Denkmalschutzes zu verknüpfen. Die Lösungsansätze und Maßnahmen werden nachfolgend beschrieben.

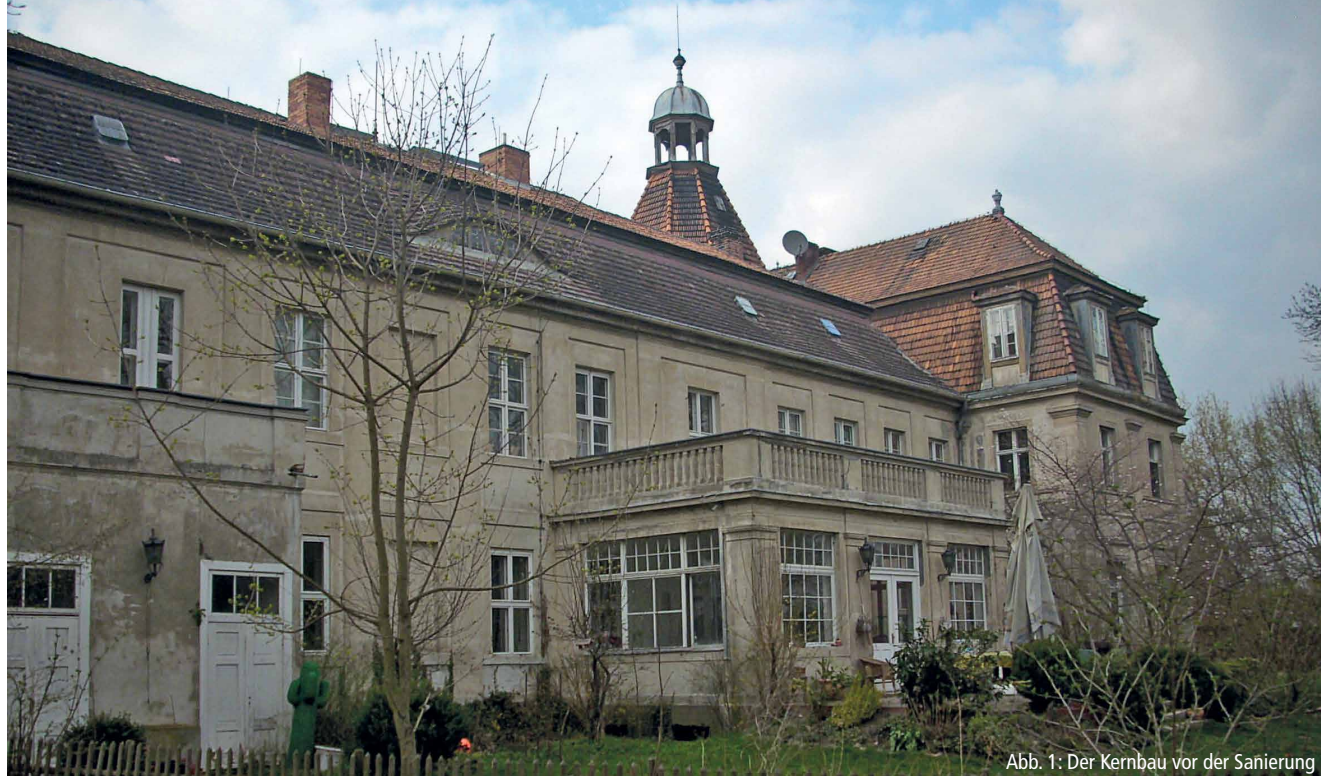
Abb. 1: Der Kernbau vor der Sanierung

Bei dem Gutshaus handelt es sich um ein denkmalgeschütztes Gebäude (Abb. 1), eingebunden in eine denkmalgeschützte Gutsparkanlage.

Die nach dem erneuten Besitzerwechsel Anfang 2013 vorgefundene Situation war ein in der Instandhaltung stark vernachlässigtes Gebäude, insbesondere hinsichtlich der Dichtigkeit der Dachflächen. Dadurch war es in mehreren Bereichen und über alle Etagen hinweg zu einem langanhaltenden und substanzschädigenden Wassereintritt gekommen (Abb. 3). Notsicherungsmaßnahmen zur Regenwasserableitung wurden umgehend vorge-

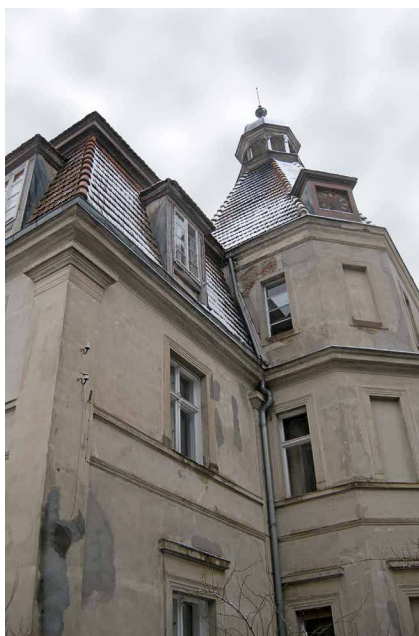
Abb. 2: Der Turmbau vor der Sanierung

einem weithin sichtbaren Turmbau (Abb. 2). Der Hauptflügel wurde mit einer repräsentativen Treppenanlage und Eingangshalle umgestaltet.

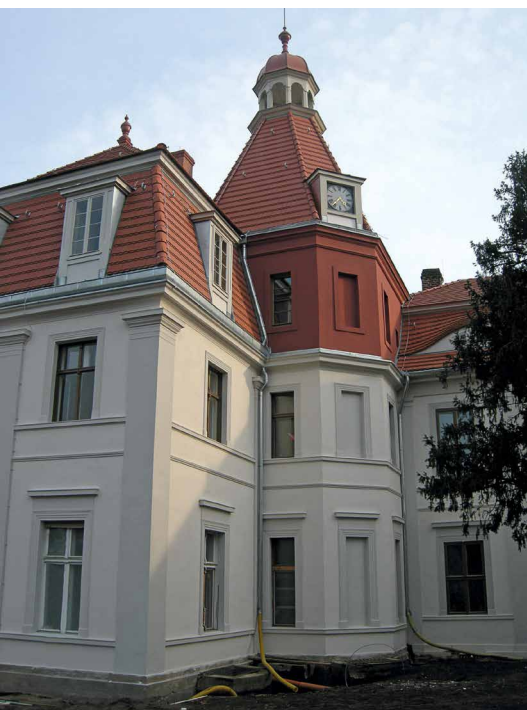
Abb. 14: Der sanierte Turmbau

Das weitgehend instand gesetzte Gut Staffelde strahlt nun wieder in alter Pracht in das Brandenburgische Land (Abb. 14 und 15).

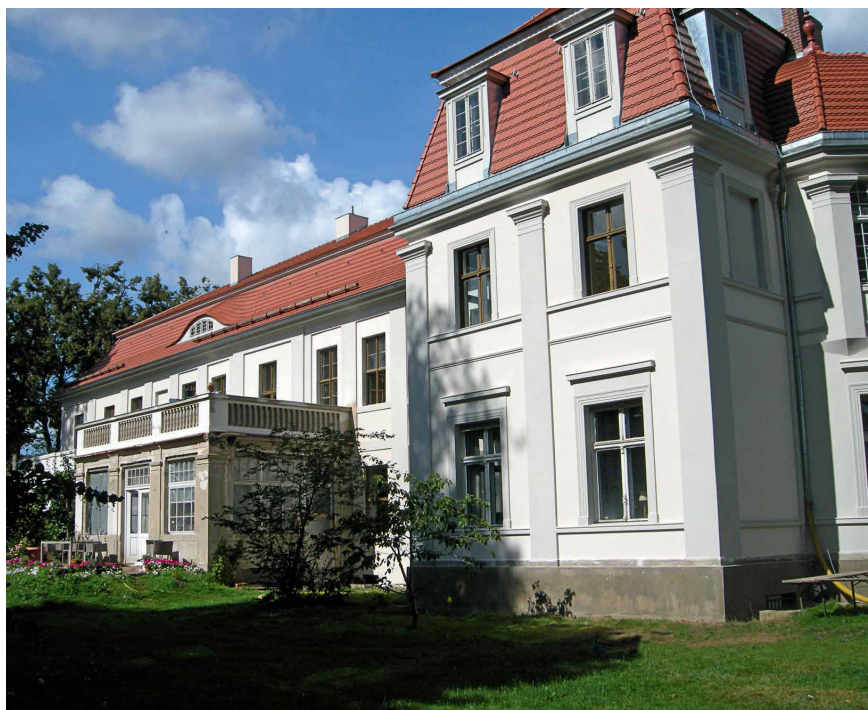
Abb. 15: Der sanierte Kernbau
